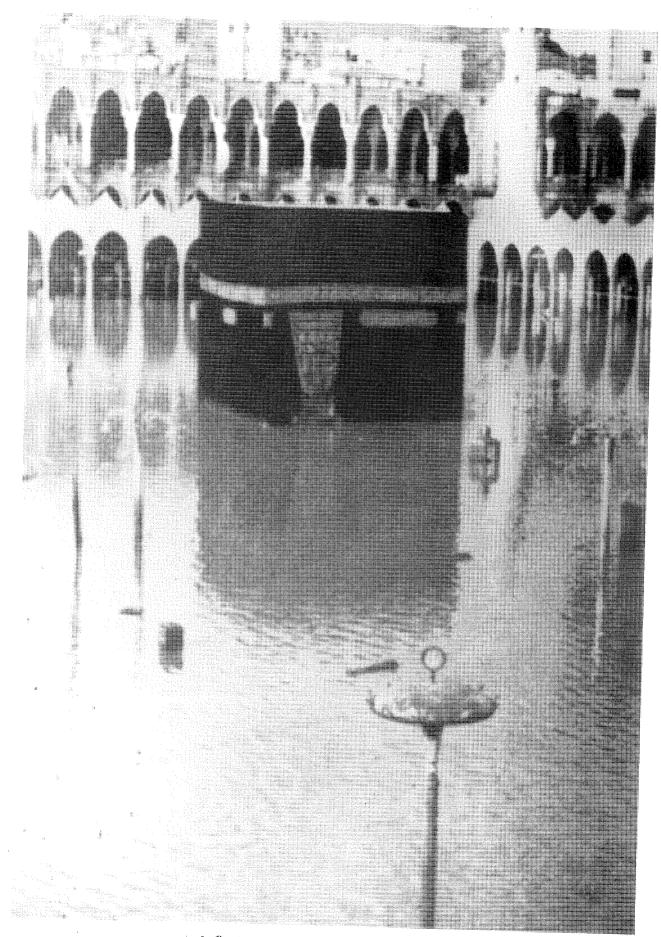
صورة توضح مستوى الماء داخل الحرم بعد انسداد مجرى تصريف الأمطار ودخول السيل إلى الحرم المكى وذلك في يوم ١٣٨٨/١١/٤

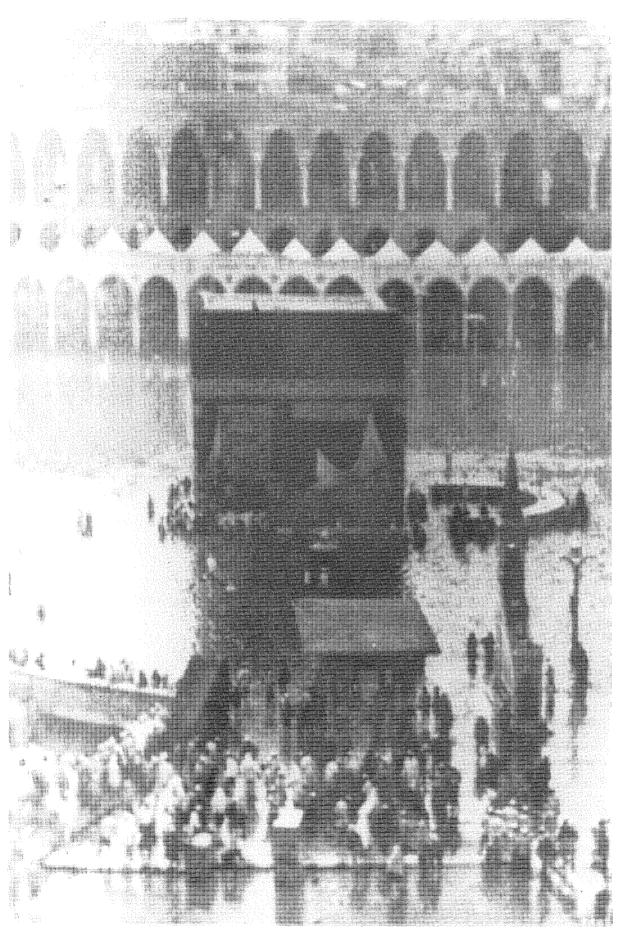
صورة توضح إرتفاع منسوب المياه الى مستوى باب الكعبة

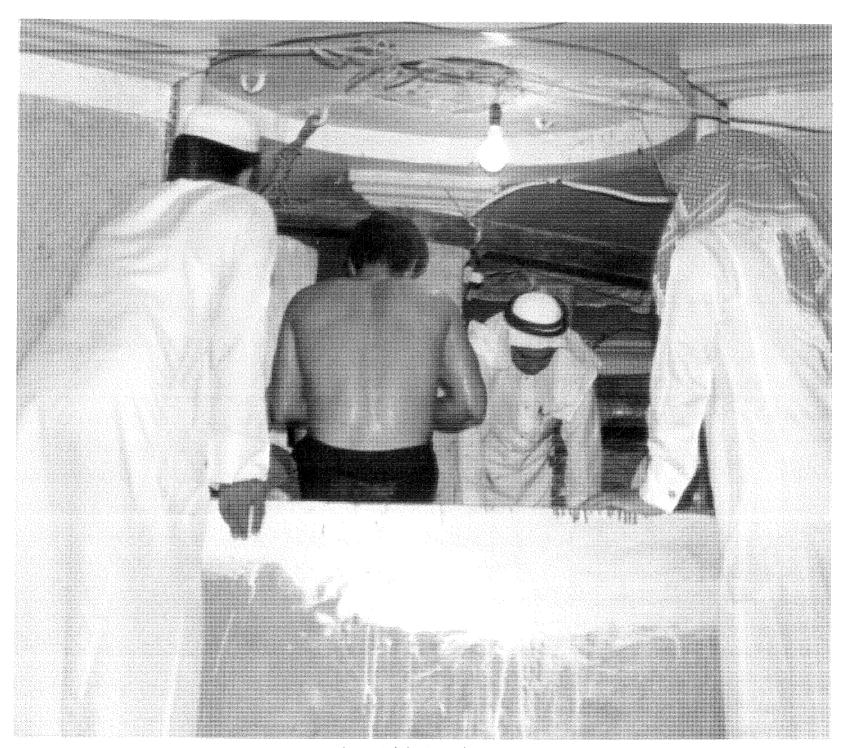
فوهة البئر وبداية نزول الفواص بداخله

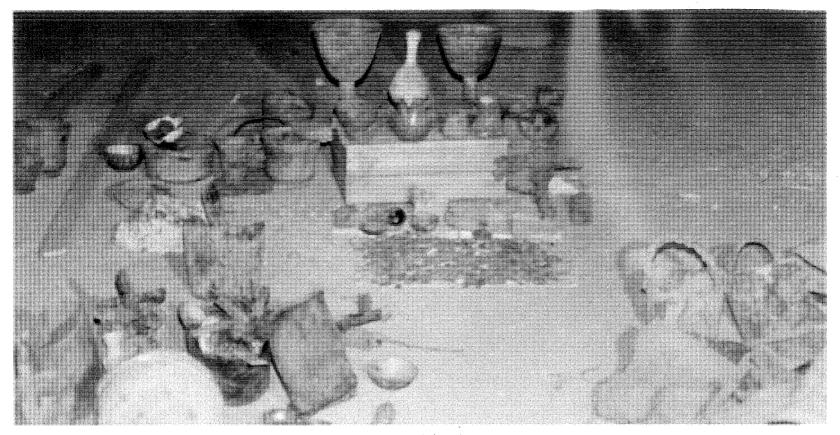
مجموعة من المخلفات بعد تجميعها

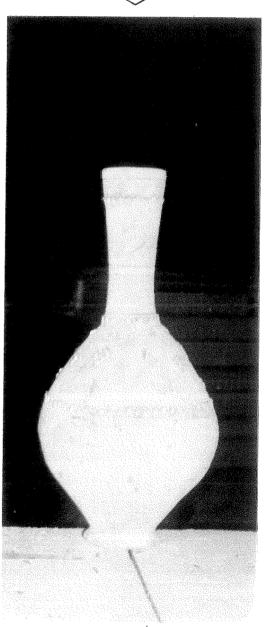
شربه من الفخار عليها بعض النقوش

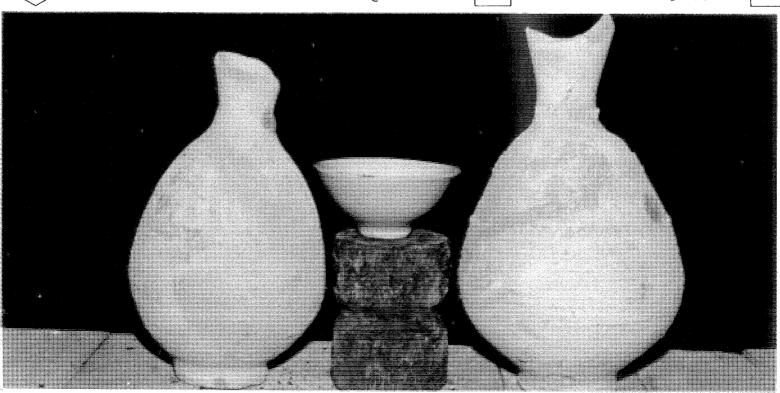
طاسة بها بعض القطع المعدنية المكتوب عليها أسهاء أصحابها

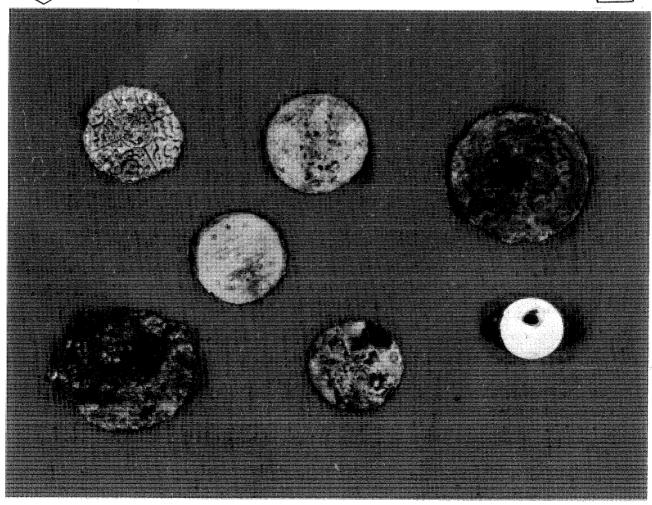
عملات قديمة تأكلت بفعل طول مدة بقاثها

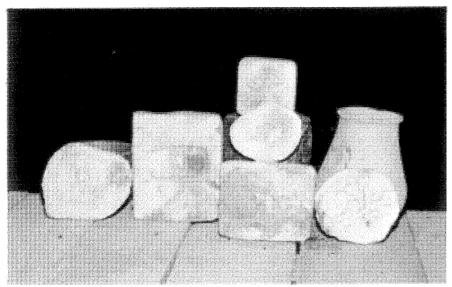
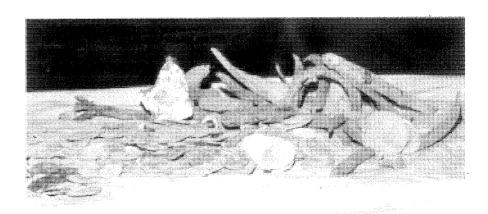
قطع رخامية مكتوب عليها أسياء أصحابها

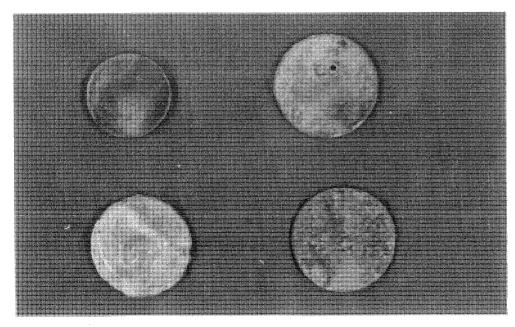
عملات قدیہ

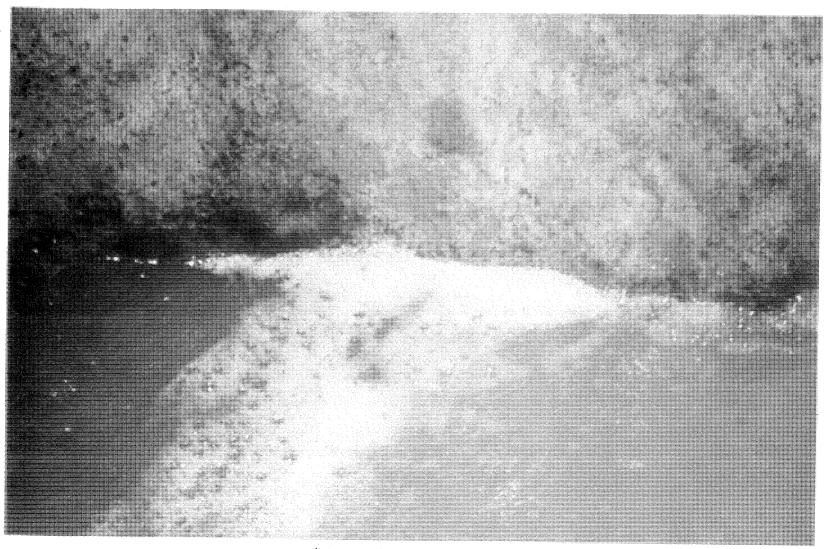
باية التليس في البئر وبداية ظهور المنابع

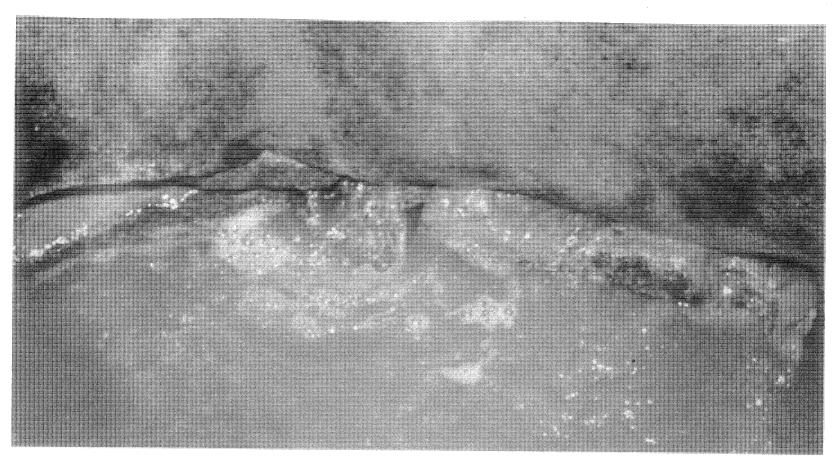
تكشف مصادر البئر وظهور المياه وهي تتدفق

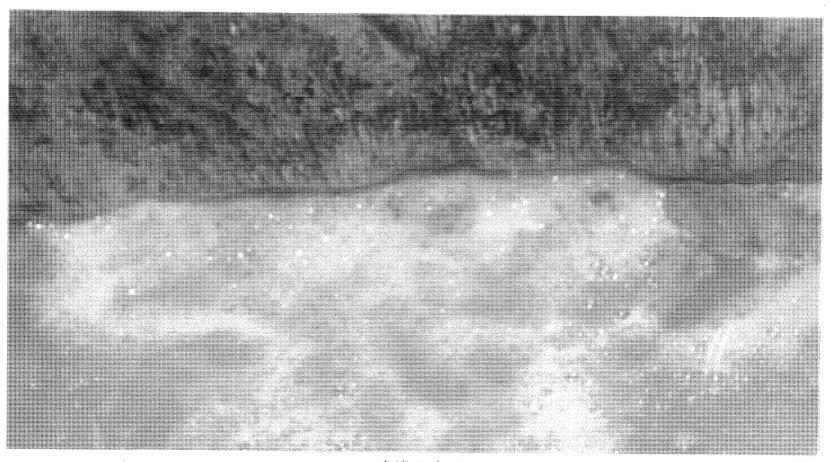
يلاحظ تدفق المياه الشديد

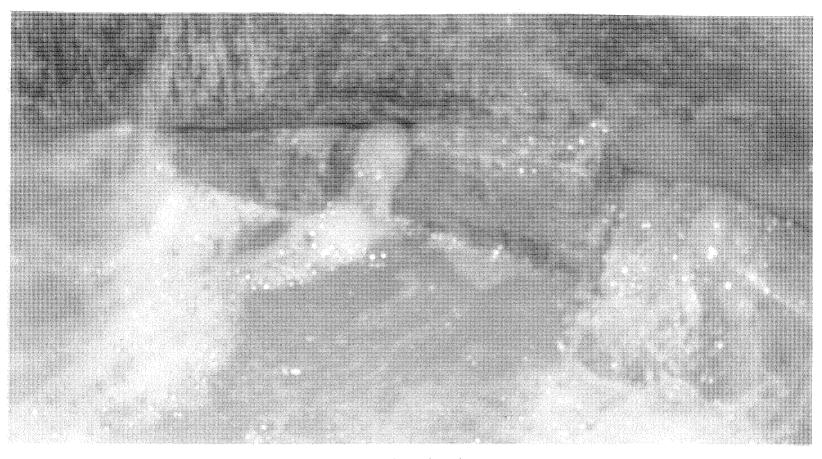
صور لجوانب البئر بعد تكشف مصادره

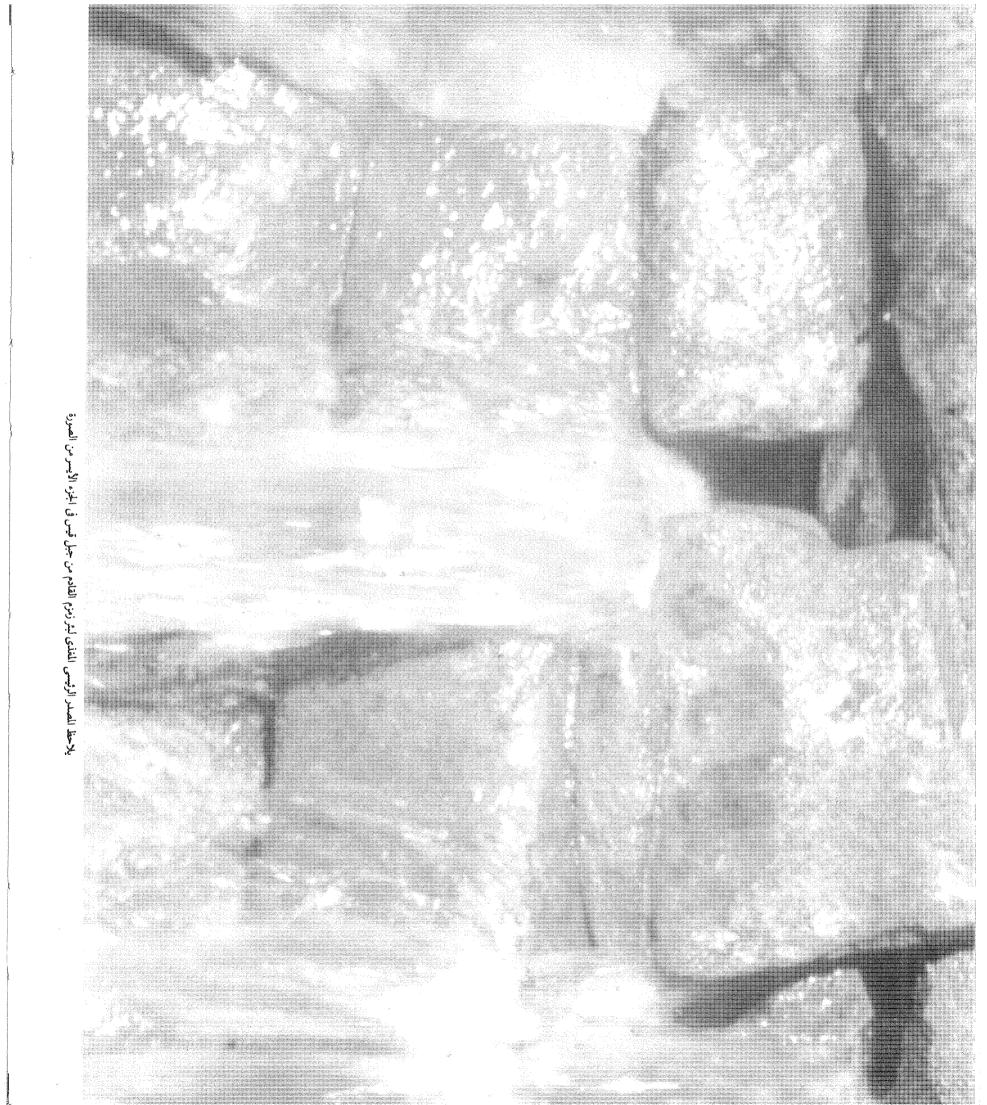
صورة واضحة تبين المباني الموجودة عند مصادر البئر.

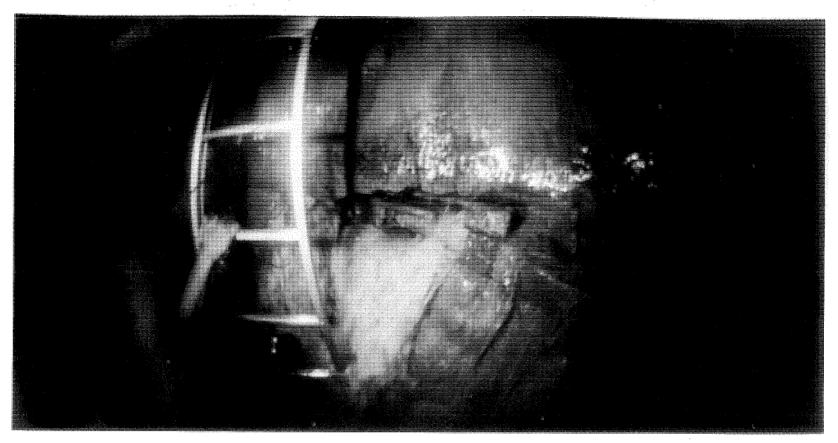
المصدر المغذى لبئر زمزم القادم من اتجاه الكعبة المشرفة

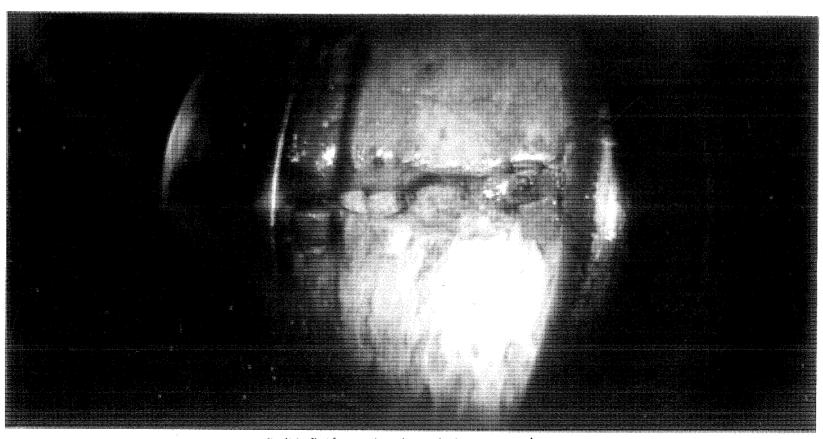
صورة مأخوذة بعدسة عين السمكه تبين المصدر القادم من اتجاه جبل قبيس

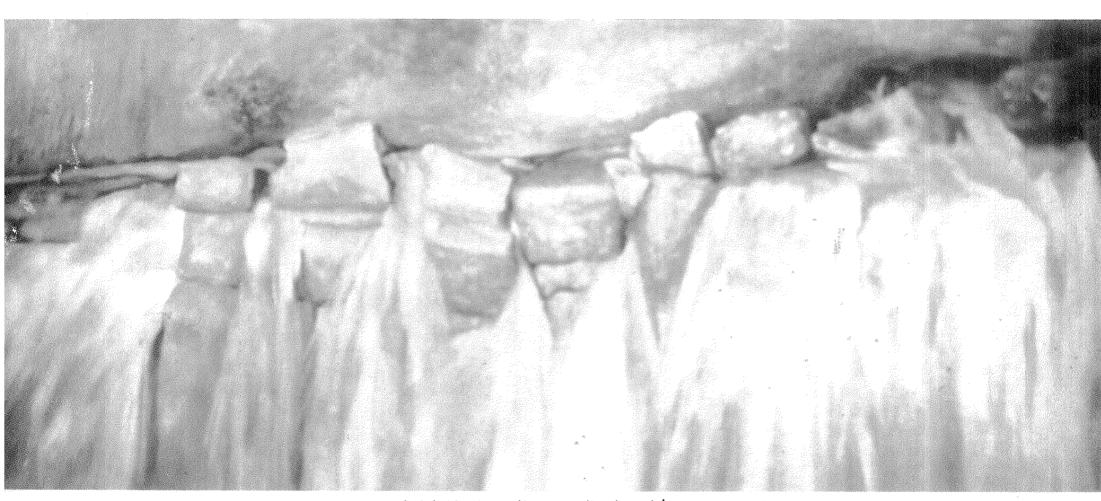
صورة مأخوذة بعدسة عين السمكة تبين المصدر القادم من اتجاه الكعبة المشرفة
